令和4年度

# 石垣市周辺海域実態調査

報 告 書

東 海 大 学

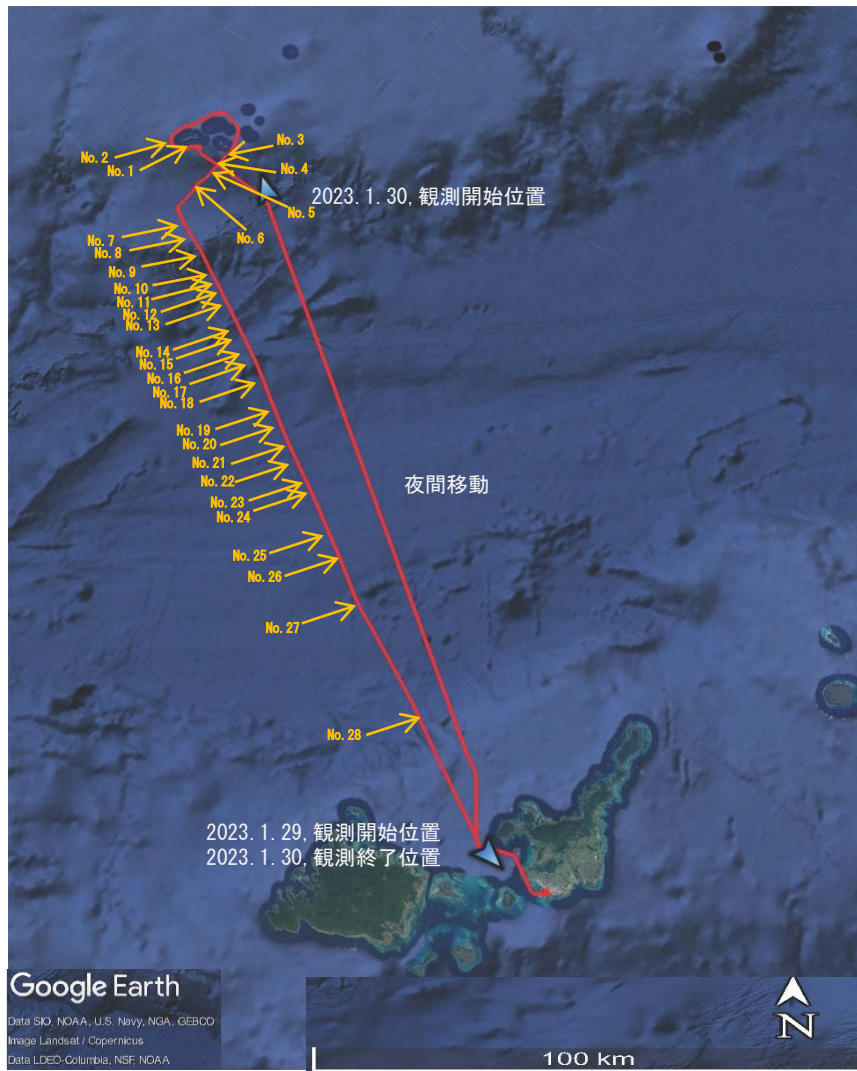
図 5-3 海洋漂流ごみの確認位置

尖閣諸島魚釣島付近から、石垣島近傍海域までの航海において、計 28 個の漂流ごみを確認した。表 5-2 にはその内容を示す。ブイ（特に黒色）、ペットボトル、発泡スチロールが多く観察された。図 5-3 には確認位置、図 5-5 には観察された海洋漂流ごみの写真を示した。図 5-4 は参考として昨年度の漂流ごみ確認位置、図 5-6 には今回の調査時における海流図を収録した。

なお、このような中で昨年度と同様の傾向も見られた。それは、確認位置である。魚釣島の北側と石垣島近傍では確認されず、確認の主体は、魚釣島から南側の黒潮流軸（図 5-6 参照）が主体となっている。すなわち、冬季の漂流ごみは、黒潮に乗って流されていることを示す結果である。今後、尖閣諸島及び石垣島への海岸漂着ごみの影響を検討する上でも、夏季等における同様の観察が必要であると考えられる。

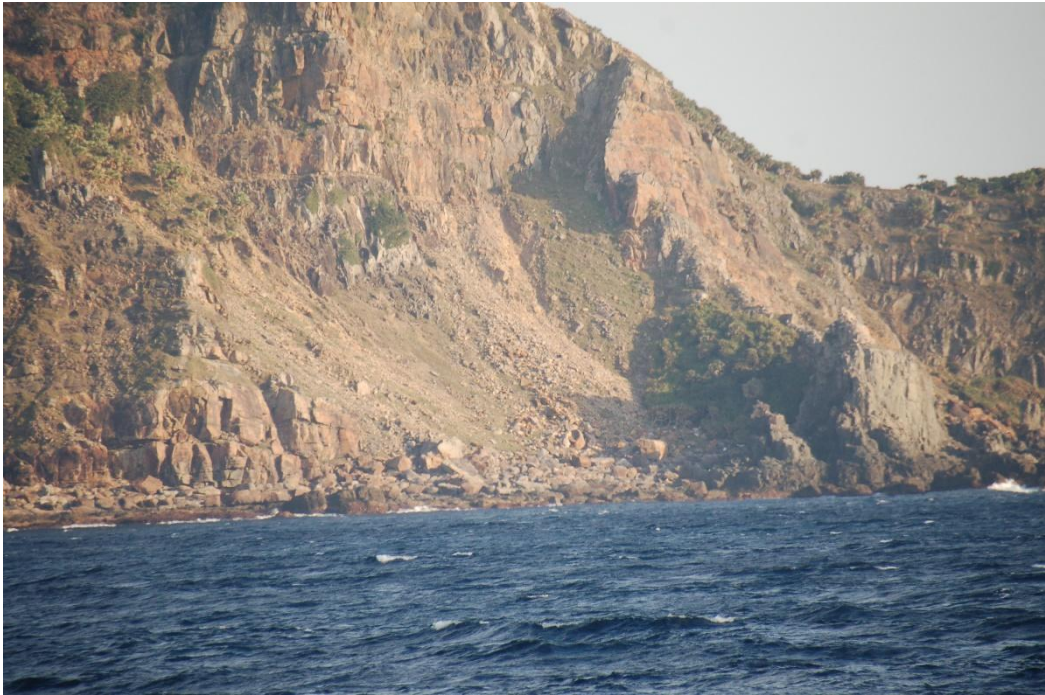
図 5-7 (1) 魚釣島南側の海岸漂着ごみの状況

今回の調査では南側の海岸にはほとんど漂着ごみが確認されなかった一方で、北側には非常に多くの漂着ごみが確認された。

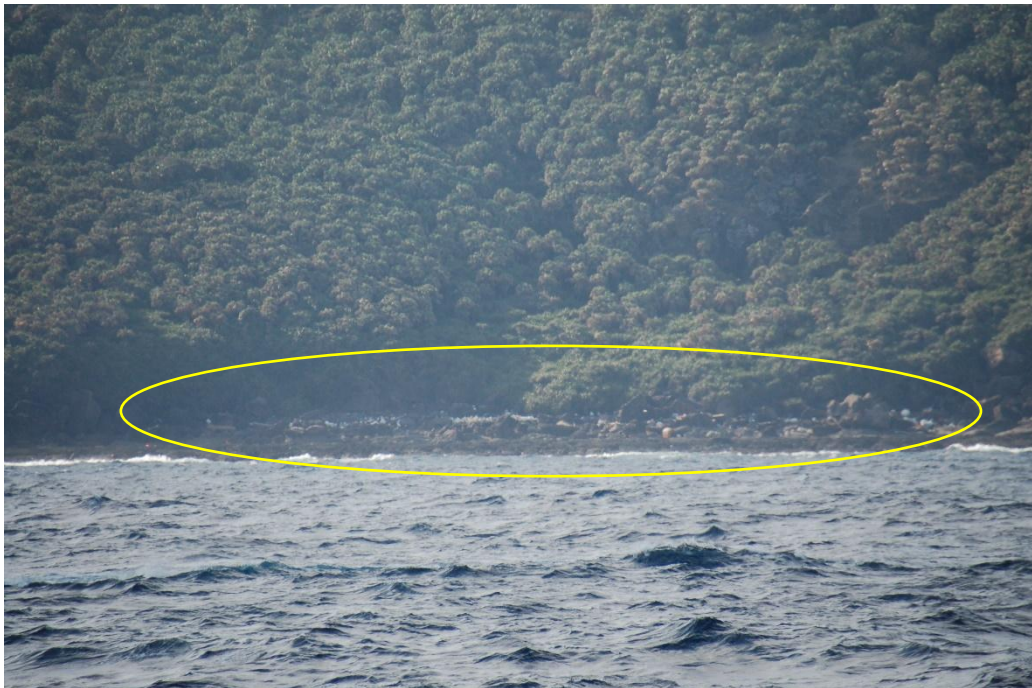
図 5-7 (2) 魚釣島北側の海岸漂着ごみの状況

ただし、「1) 海洋漂流ごみ」の観察では、魚釣島の北側での漂流は確認されておらず、南側で多く確認されており、相反する結果であった。この理由は、漂流ごみの観察は、ごく限られた時間内（航行中におけるごみが確認できる範囲での目視観測であるため、約 1 分程度の観測時間）のデータであるのに対し、漂着ごみは、数年あるいは数十年かもしれないほどの長年の蓄積を表すデータであるためと考えられる。魚釣島北側の海域では、一瞬の漂流ごみの調査・観察では確認されないものの、実際には漂流ごみは存在しており、その一部が長期間の結果として海岸に漂着して堆積しているものと推測される。また、海岸漂着ごみが南側で確認されず、北側で多く確認されたのは、北西の季節風の影響を反映しているためであろう。南側で多く確認された漂流ごみは、魚釣島南側の海岸には漂着することなく、黒潮に乗ってそのまま東に漂流しているものと考えられる。

なお、今回と昨年度の漂着ごみ状況を撮影した図 5-7 (2) と図 5-8 の写真は、同一海岸のものである。一見して今回の方が多く見えるのは、漂流ごみが今回多く確認されていることとも関連しているかもしれない。

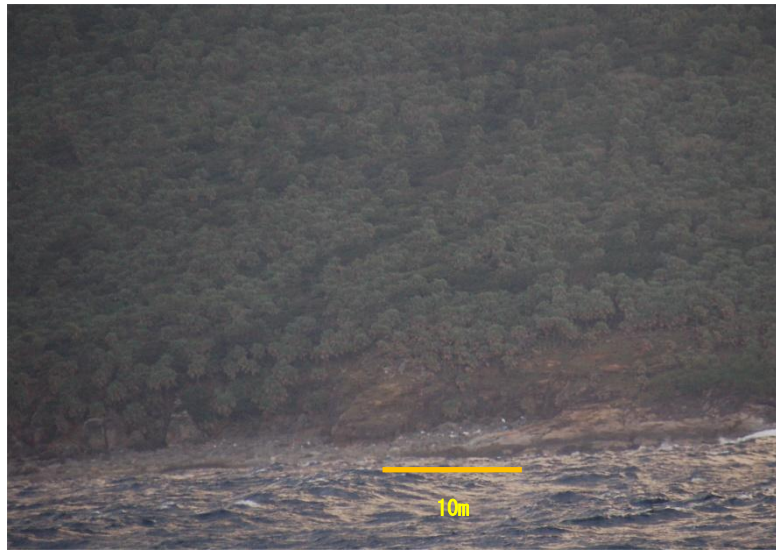
図 5-8 令和 3 年度魚釣島北側の海岸漂着ごみの状況

今回の調査では南側における漂着ごみの状況は観察できなかったが、昨年度も北側で多くの漂着ごみが確認されている。

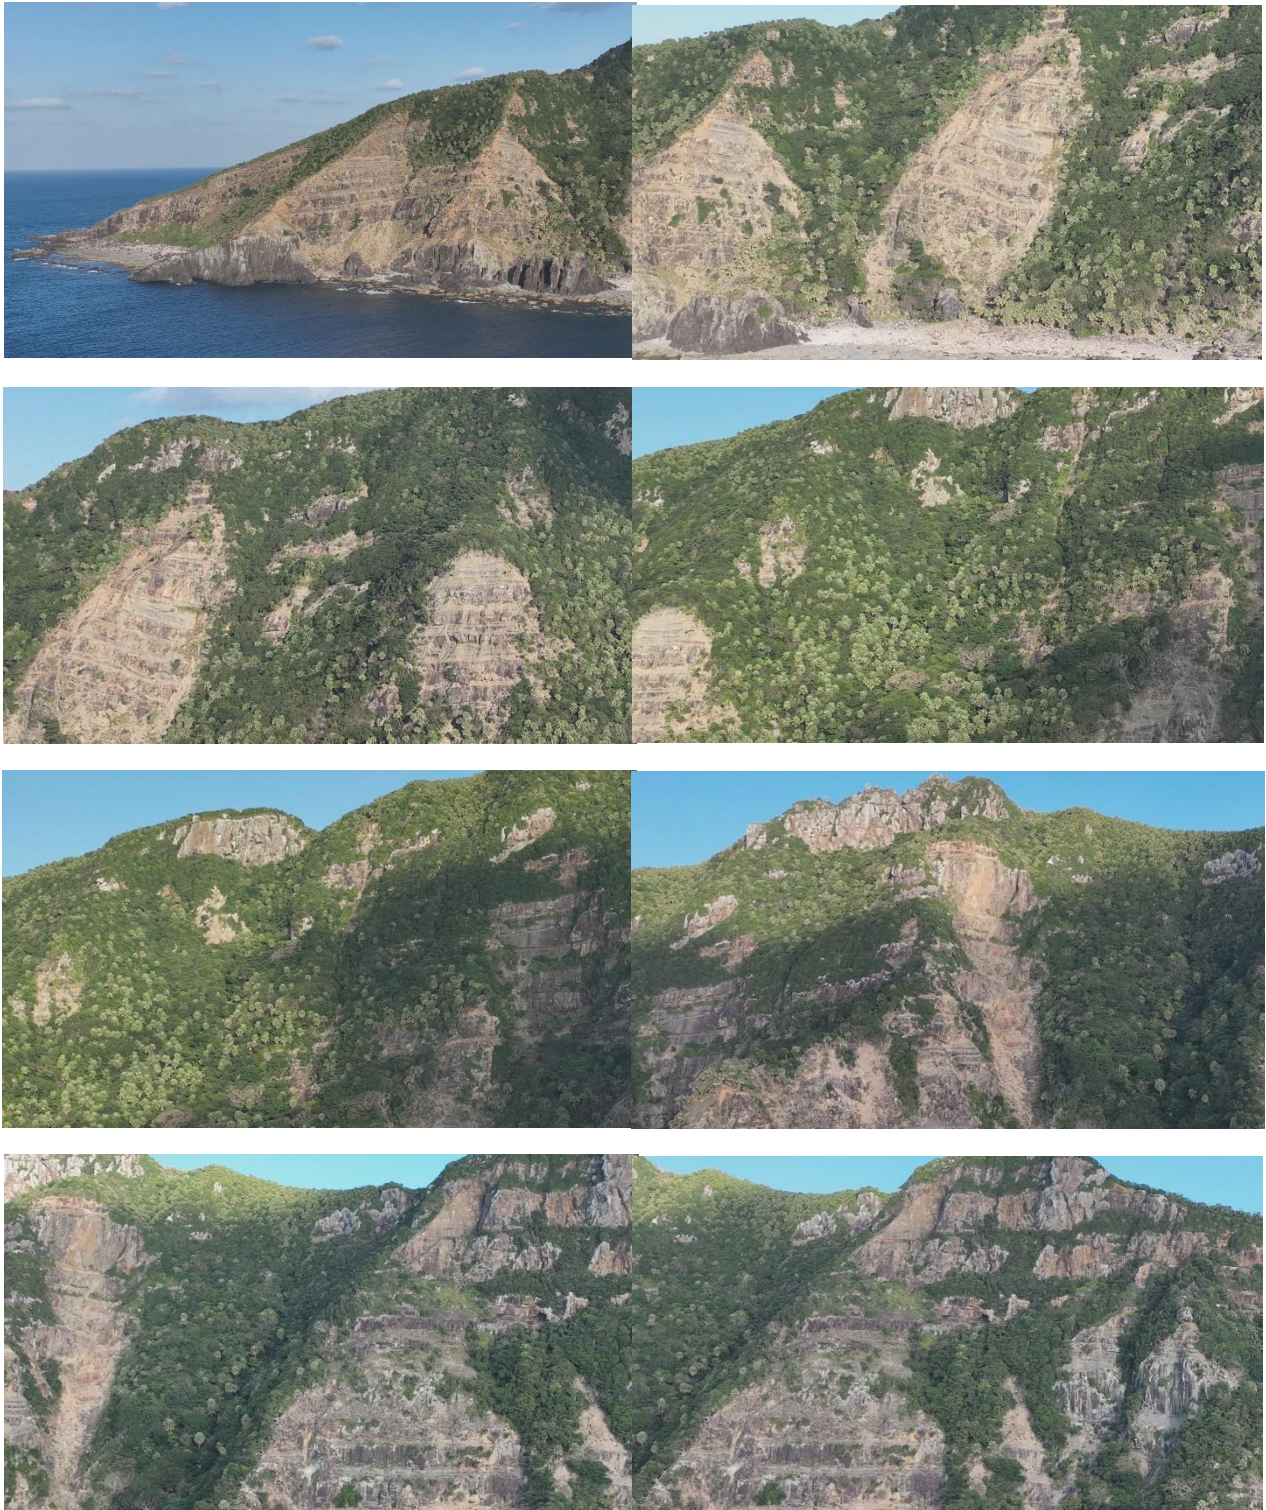
図 5-11 魚釣島南側のドローン写真 (1)

このドローンによる観測で明らかになったのは、南側斜面における植生の荒廃と崩落による岩肌の露出の進行である。ヤギこそ確認することはできなかったものの、食害によって植生の荒廃が進んでいる可能性が伺える状況であった。

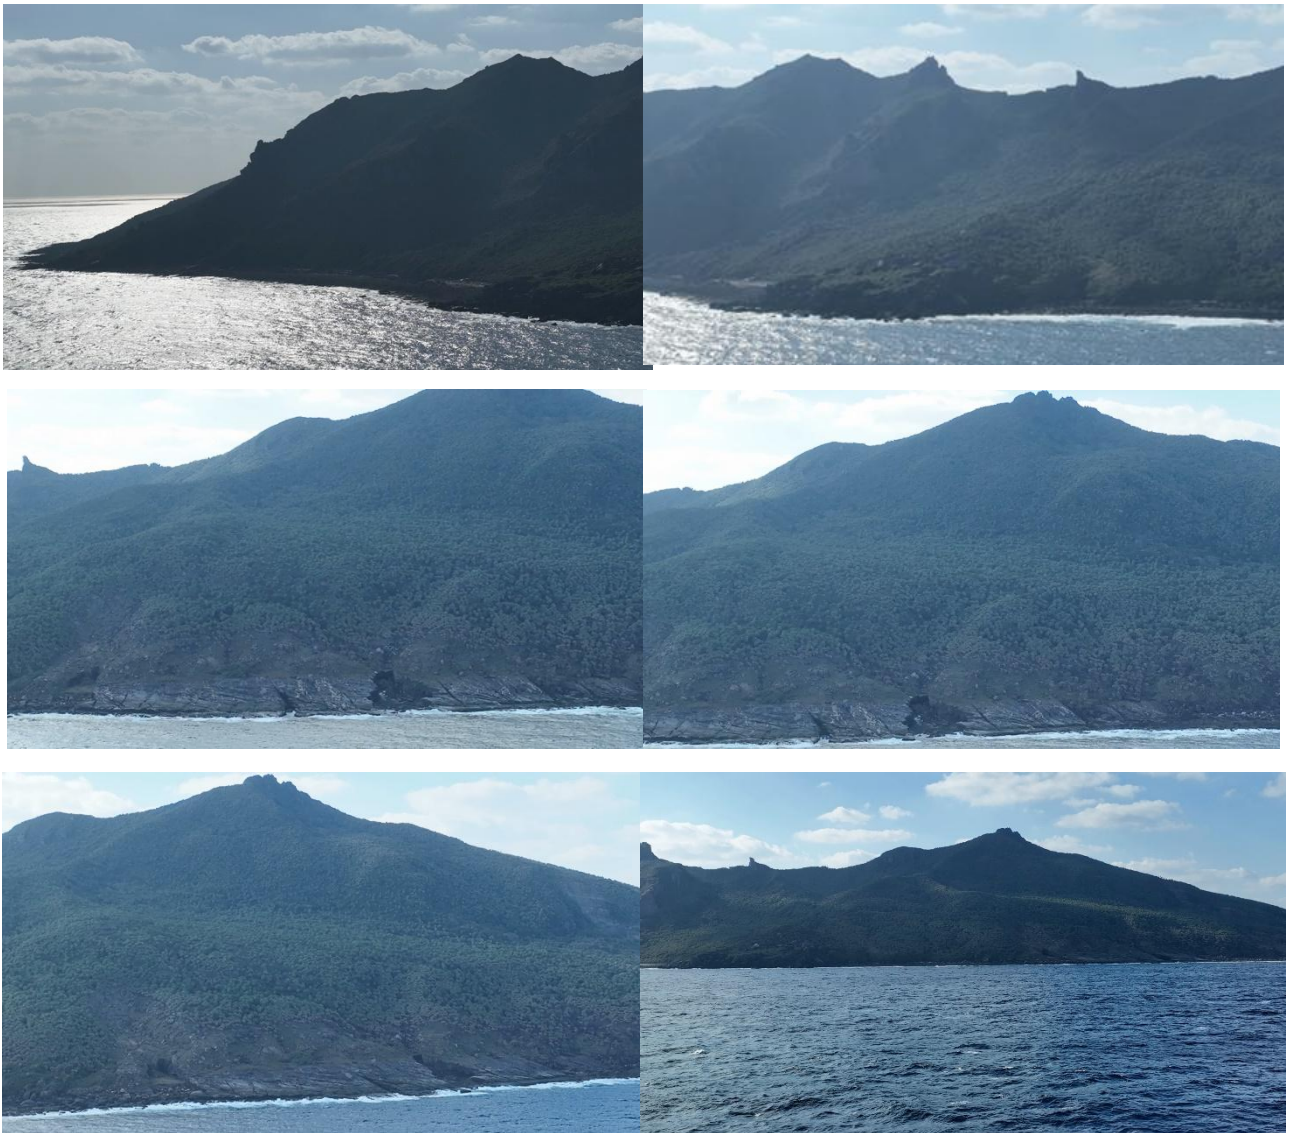
図 5-11 魚釣島北側のドローン写真

一方、北側には強い北風の影響と逆光により、鮮明な画像を取得することが出来なかった。なお、南側よりも緩傾斜であるためか、比較的植物に覆われており、斜面の崩壊もそれ程進んでいないようである。

北側の状況は、南風の季節風が主体となる夏季等での調査を実施することができれば、ヤギの確認等も含めて詳細に確認できる可能性が十分にあると考えられる。
