東京都尖閣諸島現地調査

調査報告書

平成24 (2012) 年10月

東京都尖閣諸島現地調査 調査報告 (概要)

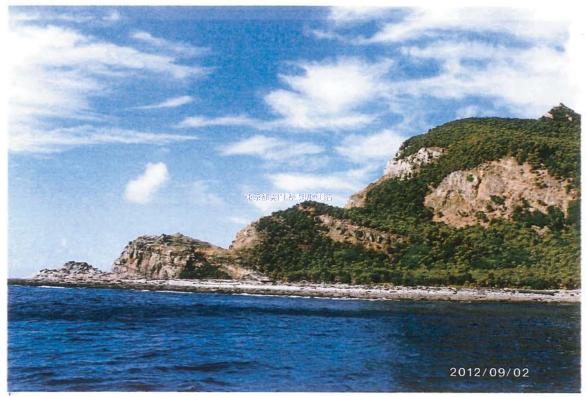
写真1 魚釣島の東岬周辺。過去にはアホウドリ類の繁殖地であった。 右から二つ目の小山の右斜面は野生ヤギによる草地の消失に より土砂崩壊が生じている。

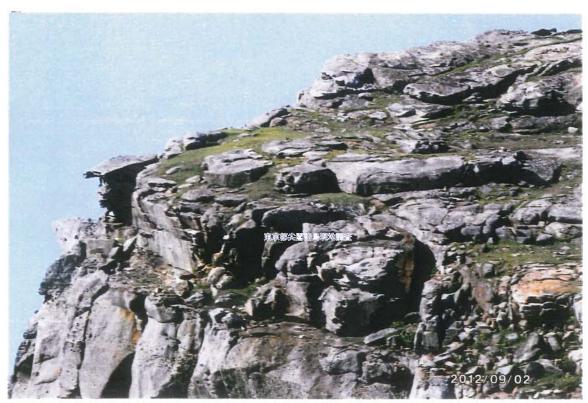
写真2 東岬先端部の頂上付近。草地は野生ヤギにより採食され芝生状となっている。

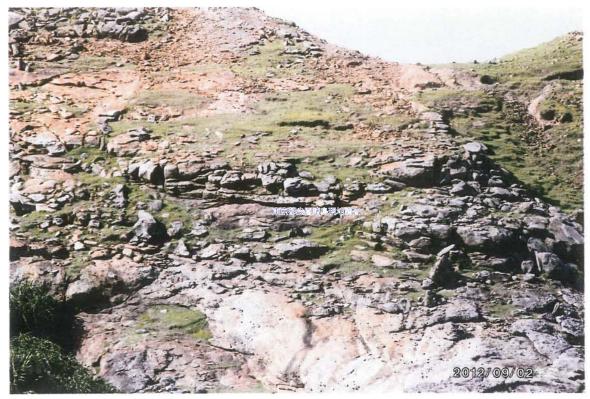
写真3 東岬先端の写真1に続く頂上部分。草地が野生ヤギにより奇麗 に刈り取られている。一部表層土砂が流失している。

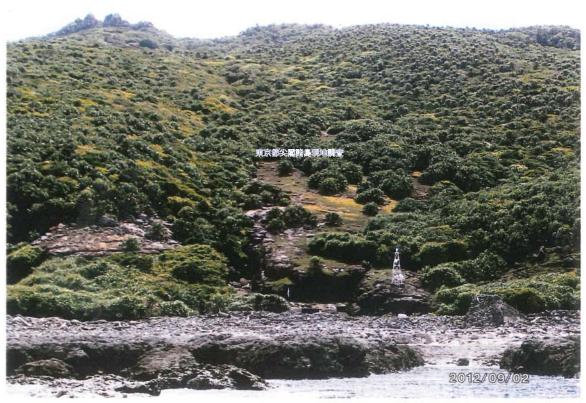
写真 22 魚釣島、船着き場より見た昔のカツオブシ工場、畑、住居跡地。 野生ヤギにより植物が全て採食されて芝生状となっている。

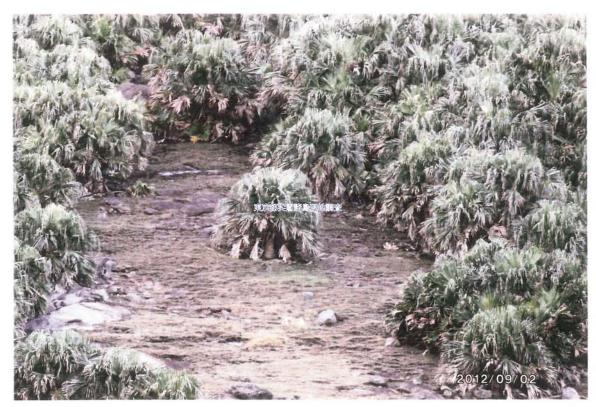
写真23 魚釣島、山側の芝生状の平地の奥。表層土の流失が始まっている。

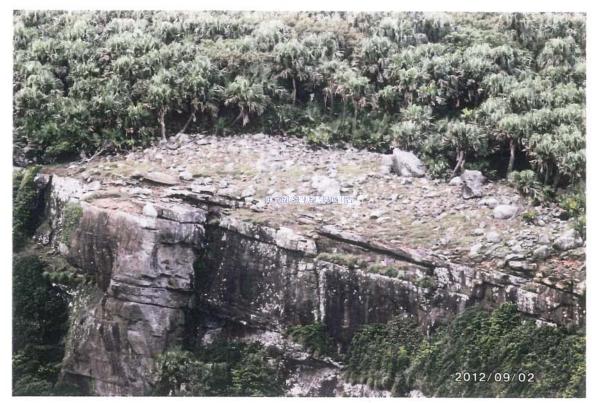
野生ヤギの植生の破壊を見てみると法則性がある様に感じる。垂直にそそり立つ断崖の上縁部から上部に発達している緩斜面が必ずといって良いほど、採食により裸地化している。写真 25 はその典型的な例である。この崖上部縁に発達する緩斜面は全て野生ヤギによる過度の採食を受けていて芝生状となっていた。皮肉なことに、崖が垂直に近くヤギが採食できない植物は緑青々として樹勢が良いように感じる。この崖上部のさらに連続する右側の状況を写真 26 と写真 27 に示した。芝生状の植生が失われ土砂の流出が始まっているのが判る。

写真 25 魚釣島、垂直な崖上の緩斜面のビロウ樹林が後退し、芝生の生えた 広場となっている場所。

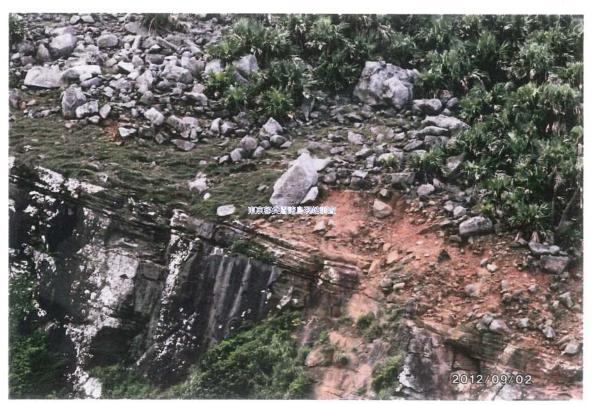
写真 26 魚釣島、写真 25 の右側の崖上緩斜面。土砂の流失が開始されている。

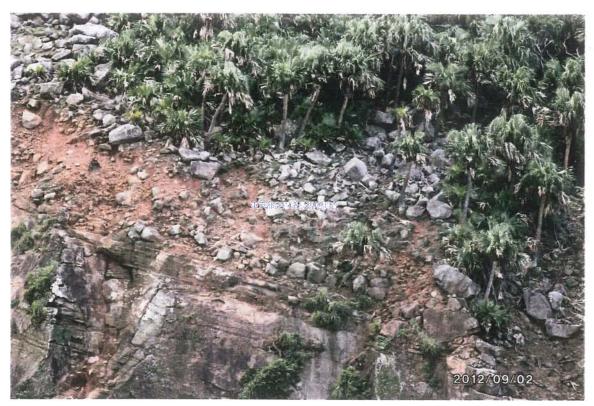
写真27 魚釣島、写真26のさらに右側の崖上緩斜面。崖際の土砂の流失が著しい。

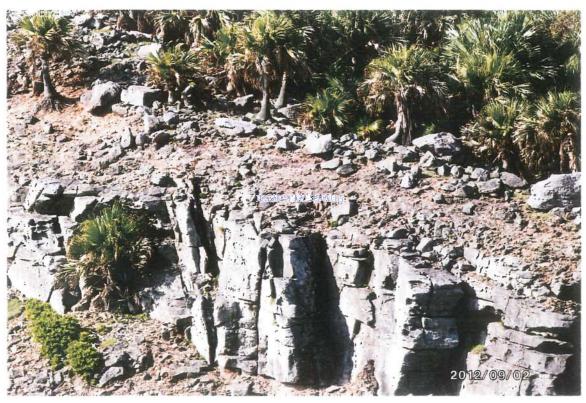
写真 28 魚釣島、東岬付近の崖上緩斜面の裸地が広がりビロウ樹林が山側に後退 している。崖下も裸地化している。

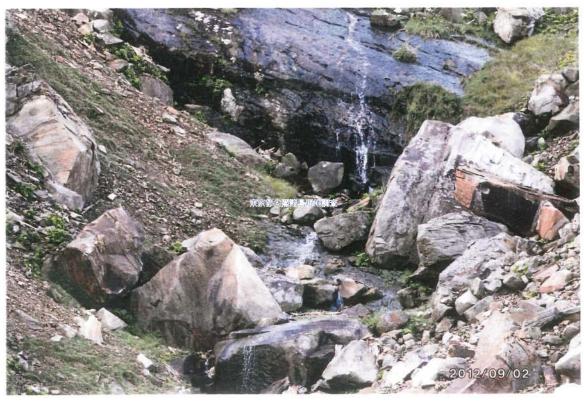
写真30 魚釣島、沢水の流れ。野生ヤギの水飲み場となっているらしく、 周囲の草は刈られて芝生状となっている。

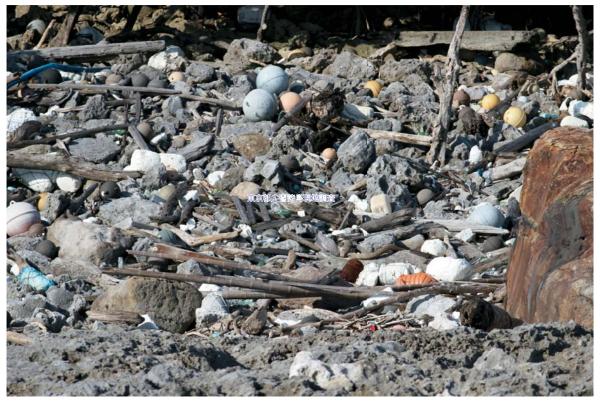
写真31 魚釣島海岸一帯に散乱するゴミや流木などの漂着物。早急に何らかの手立て を講じる必要がある。
