東京都尖閣諸島現地調査

調査報告書

平成24 (2012) 年10月

東京都尖閣諸島現地調査 調査報告 (概要)

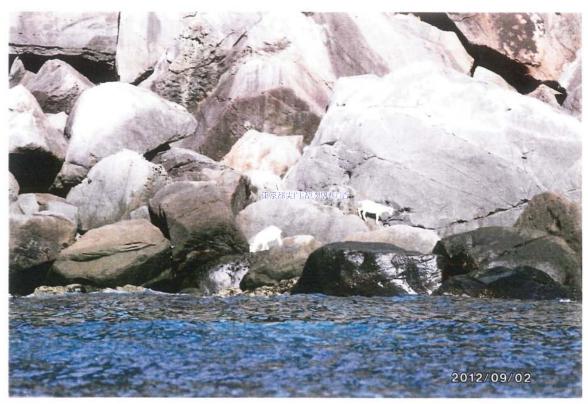
写真20 魚釣島、東岬付近の崖下で採食する野生ヤギ。

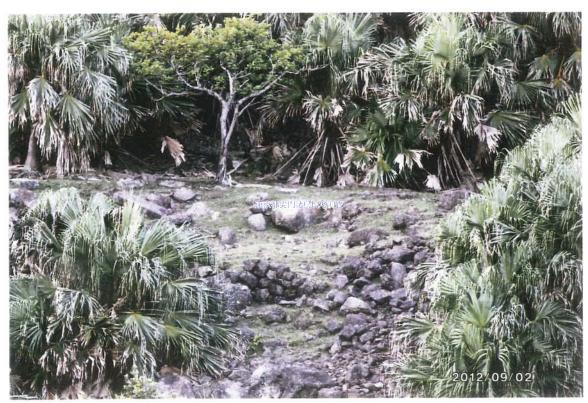
この開けた場所の山側の端を撮影したのが写真23である。野生ヤギによる草本類の過食と踏み圧により泥濘化した場所がある。表層土は既に若干流出しているために褐色となっているのが判る。ビロウ樹下の下草は全くなくなっている。ビロウ樹も樹勢がないように見える。

写真23 魚釣島、山側の芝生状の平地の奥。表層土の流失が始まっている。

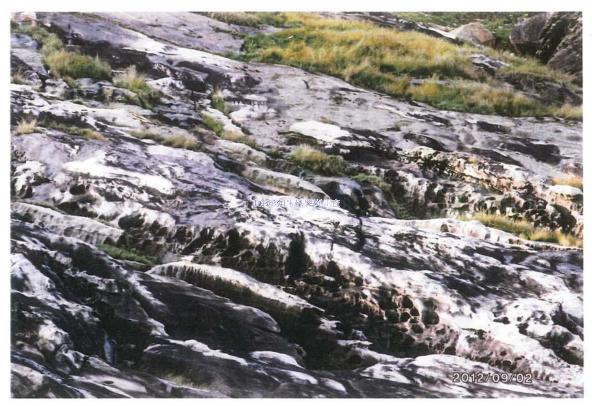
写真28は、過去にアホウドリが繁殖していた東岬に隣接する崖地である。崖上部の縁辺域は、野生ヤギによる採食が進み芝生状草地が崩壊して土砂崩れが進行している。崖の縁まで生い茂っていたビロウ樹林は後退している。このような場合、崖の下部も野生ヤギの採食場所や移動経路となっているようである。このことは写真20からも明らかである。

写真 28 魚釣島、東岬付近の崖上緩斜面の裸地が広がりビロウ樹林が山側に後退 している。崖下も裸地化している。

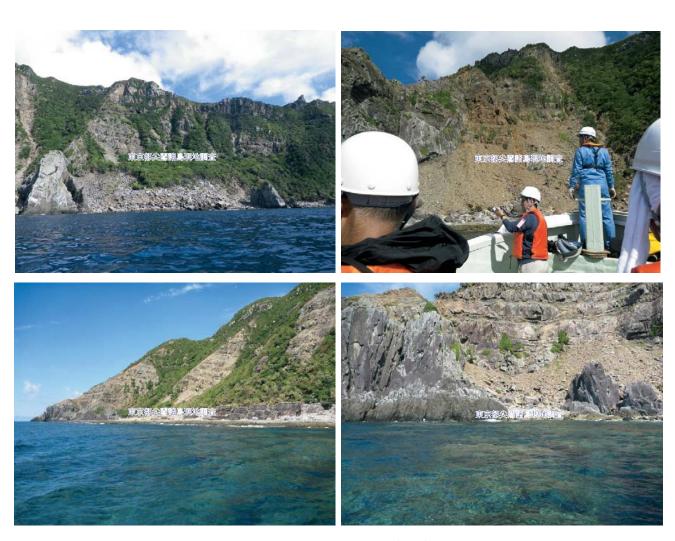
和蘭曲~和平泊付近の航跡と水深分布を図 10 に、等深線を図 11 に、海底地形のイメージを図 12 に示した。沖合は離岸距離 300m 程度で水深 30m 前後となるが、海岸線が複雑に入り組んでおり、離岸距離と水深との関係は一定の傾向が確認できなかった。海底は岩礁が櫛形に張り出している場所もあり、岩礁の表面はサンゴで覆われ、その間隙は砂利や転石帯となっていた。海岸は崖の所が多く、大岩、潟、洞窟など複雑な形状となっていた。また、崩落箇所が目立ち、崩落は海岸線まで達している場所も見られた(写真 10)

写真 10 和蘭曲~和平泊付近(St.6)の陸上
